## **Suivi de la Spartine anglaise (*Spartina anglica*) sur la plage du Crotoy dans le cadre de l'AOT relative aux travaux de contrôle de sa prolifération**

**Rapport du GEMEL n°26-013  
août 2026**

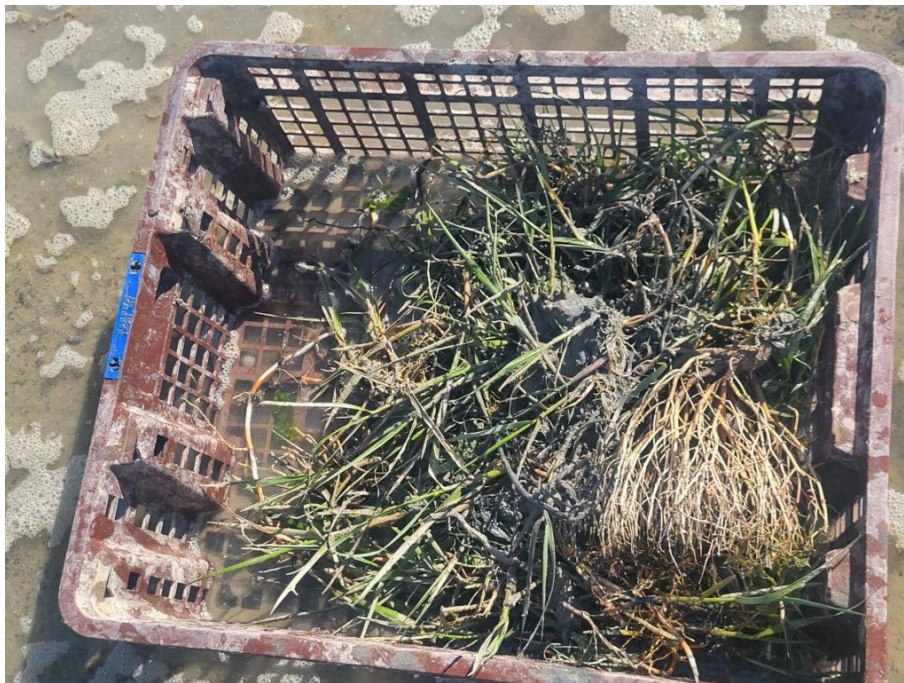
La commune du Crotoy a mis à disposition des caissettes destinées à recueillir les systèmes racinaires extraits. A l'issue de l'opération, l'ensemble des caissettes a été regroupé sur le haut de plage avant d'être évacué pour élimination par le camion-benne de la commune.

Figure 6 : Pieds de Spartine anglaise extraits par des bénévoles conditionnés en caissettes pour évacuations (photo de la ville du Crotoy)

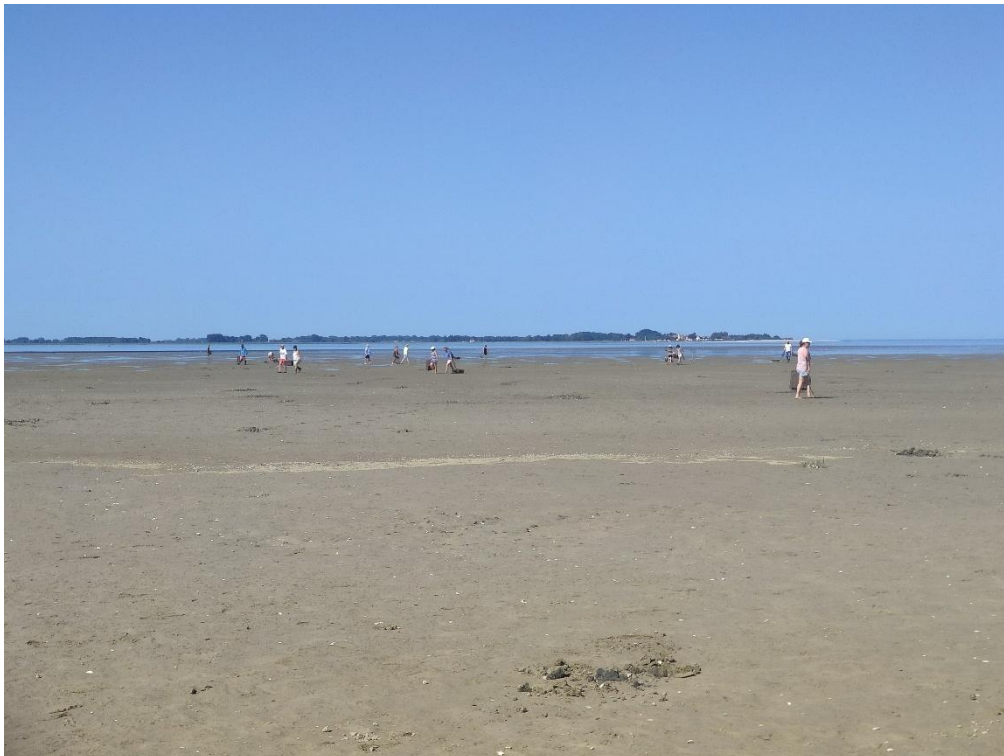
Informé par la mairie du Crotoy des dates prévisionnelles d'intervention, envisagées les 26 et 27 mai ou les 8 et 9 juin 2026, et ayant eu connaissance de l'appel à bénévoles, un agent du GEMEL s'est rendu sur le site lors de l'opération du 26 mai. Son intervention avait pour objectif de géoréférencer les pieds de Spartine anglaise extraits par les bénévoles à l'aide d'un GPS Trimble TDC600 (Figure 7 ; Figure 8).

**Figure 7 : Bénévoles arrachant les pieds de Spartine anglaise à l'aide de fourche et de bêche pendant que l'agent du GEMEL référençait les pieds extraits**

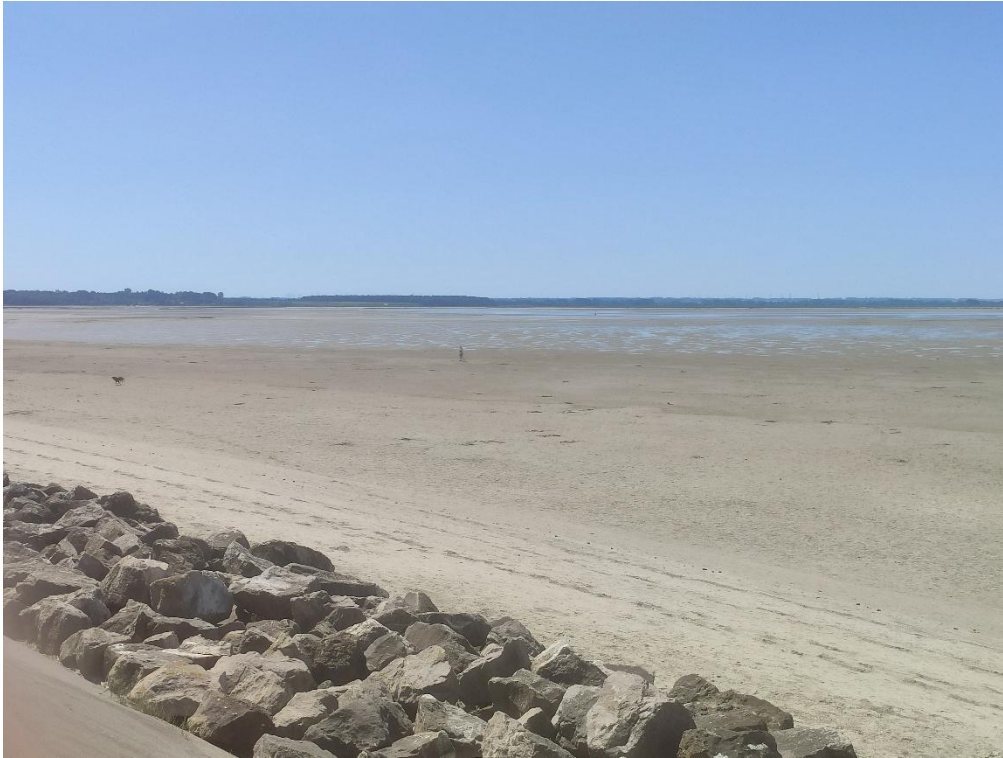
Figure 8 : Trous d'extraction des pieds de Spartine anglaise visibles sur la plage du Crotoy

Dans un premier temps, 297 pieds de Spartine anglaise extraits ont été géoréférencés. Toutefois, en raison du nombre important de pieds concernés et du risque d'effacement rapide des traces d'intervention sous l'effet des marées suivantes, cette méthode s'est révélée insuffisante pour caractériser précisément l'ensemble des zones traitées.

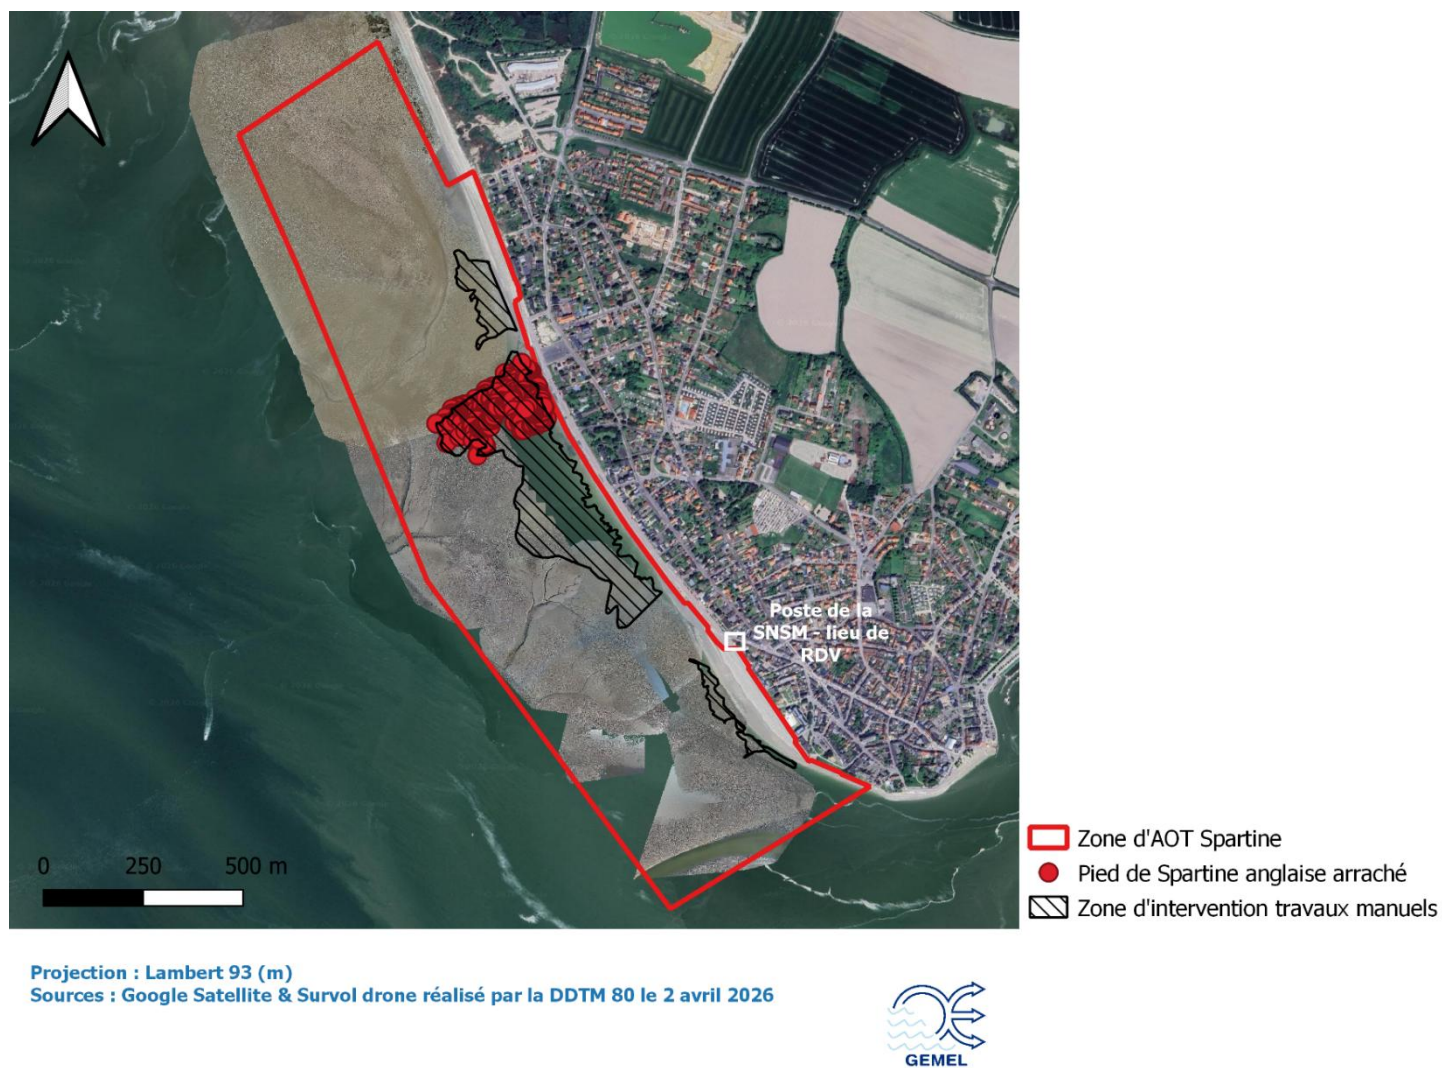
Figure 9 : Cartographie des zones d'intervention des travaux manuels du 26 mai 2026 et géoréférencement d'une partie des pieds de Spartine anglaise arrachés

Deux agents du GEMEL sont donc intervenus de nouveau le lendemain afin de délimiter les secteurs ayant fait l'objet des travaux. Ce relevé a été réalisé à partir des traces de bêchage encore visibles dans la slikke, matérialisées par les cavités laissées après l'extraction des systèmes racinaires. Ces observations ont permis de produire la cartographie présentée en Figure 9.

Globalement, l'intervention a permis d'éliminer une part importante des pieds de Spartine anglaise présents dans le secteur concerné. Néanmoins, plusieurs limites ont été observées lors des relevés de terrain. Des jeunes pieds subsistaient encore après les travaux (Figure 10). De plus, un secteur situé devant le poste de secours de la SNSM semble ne pas avoir fait l'objet d'une intervention ou de n'avoir été traité que partiellement (Figure 9 ; Figure 11).

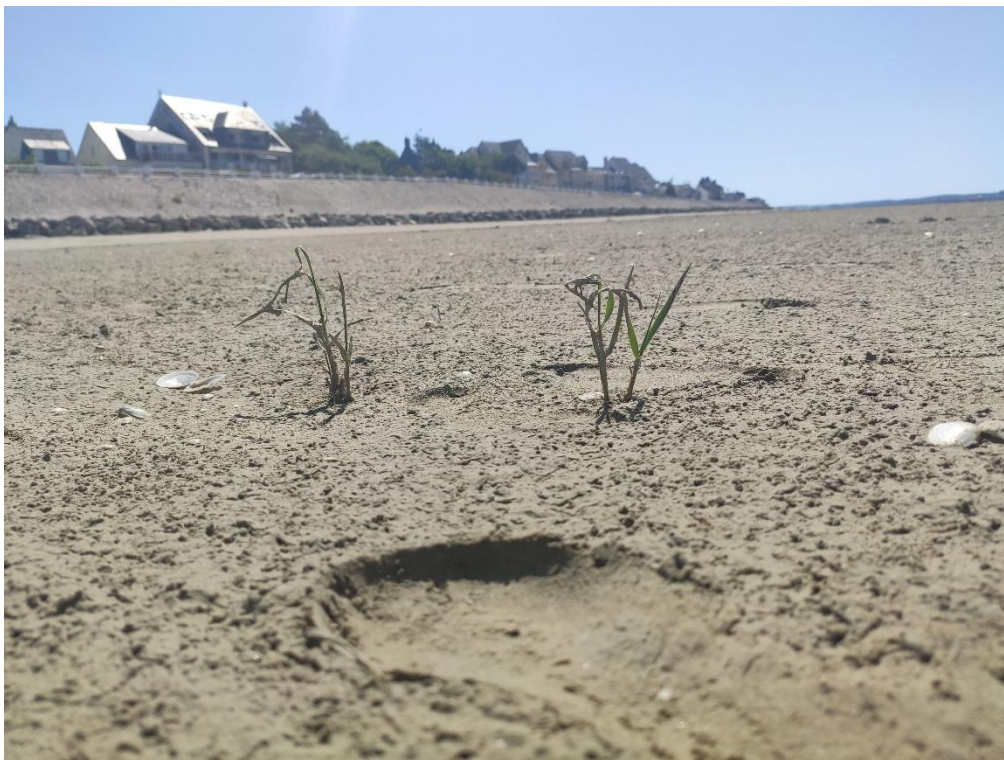
**Figure 10 : Jeunes pieds de Spartine anglaise non extrait durant la campagne d'intervention.**

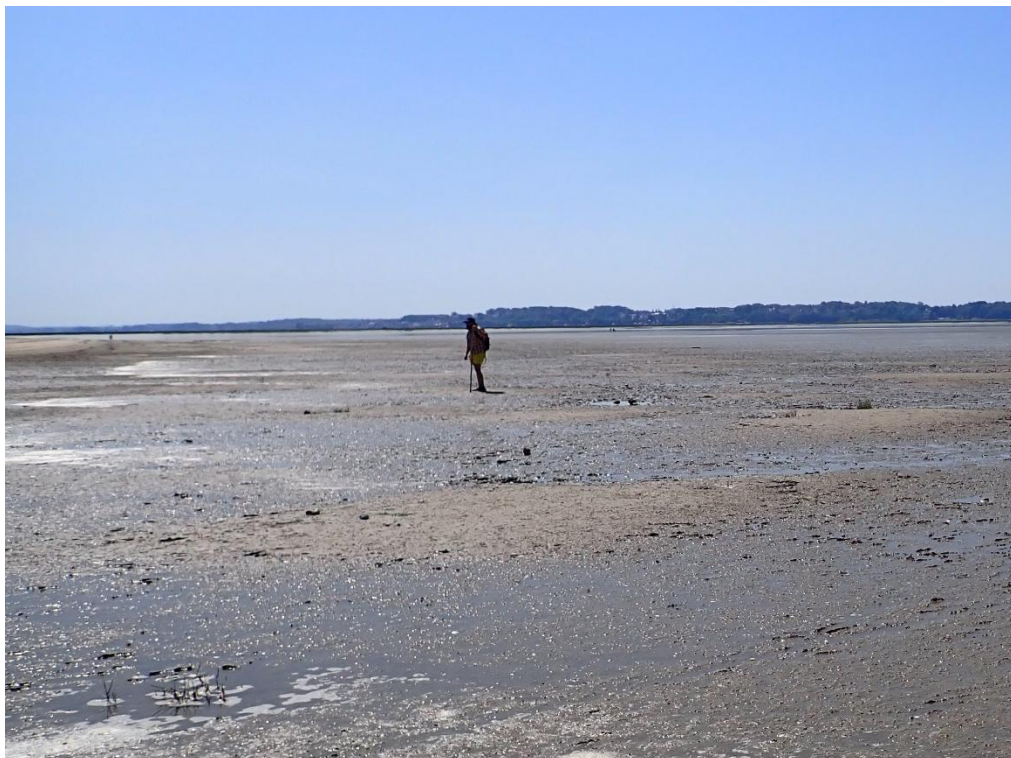
Figure 11 : Pieds de Spartine anglaise restants devant le poste d'observation de la SNSM

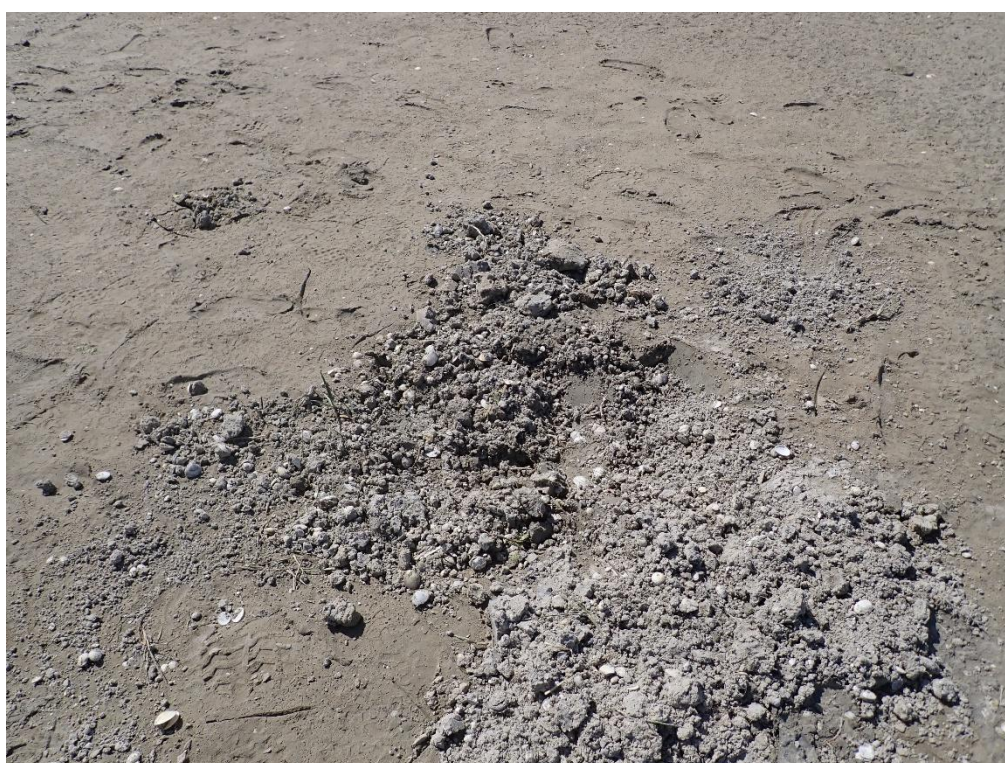
Par ailleurs, certains systèmes racinaires n'ont pas été entièrement extraits, laissant subsister des fragments de rhizomes susceptibles de favoriser une recolonisation ultérieure (Figure 12). Enfin, malgré l'utilisation de caissettes destinées à recueillir les matériaux végétaux extraits, quelques fragments de rhizomes ont été observés au sol dans les zones d'intervention (Figure 13).

Figure 12 : Rhizomes de Spartine anglaise restants après extraction du pied

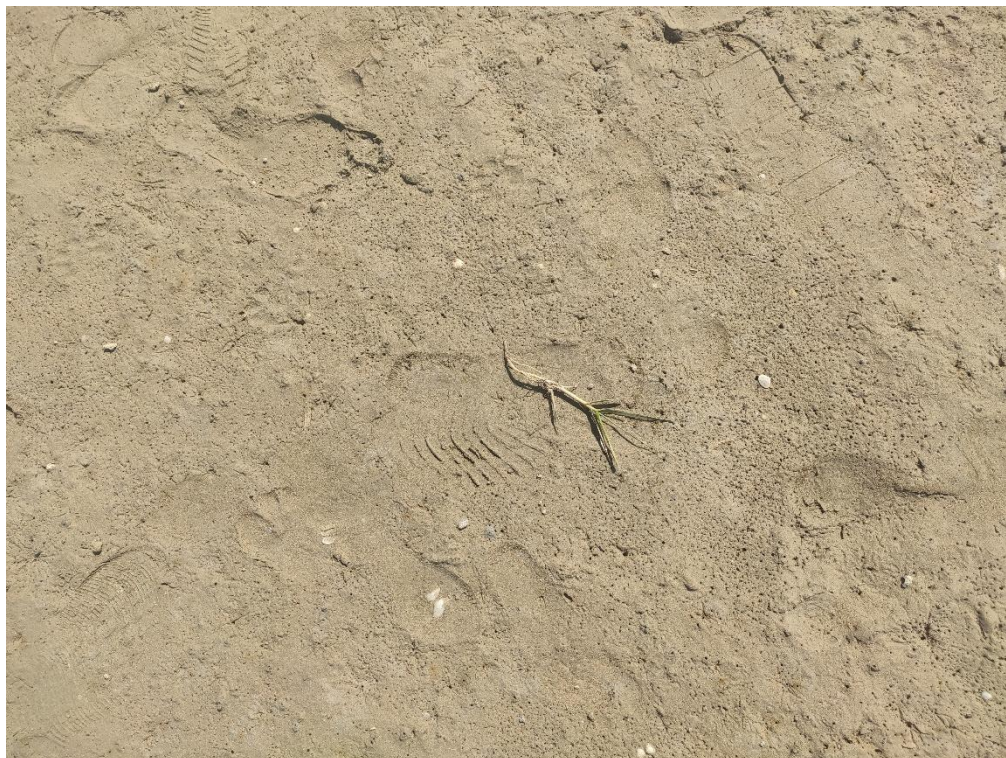
Figure 13 : Rhizome de Spartine anglaise tombé d'une caissette

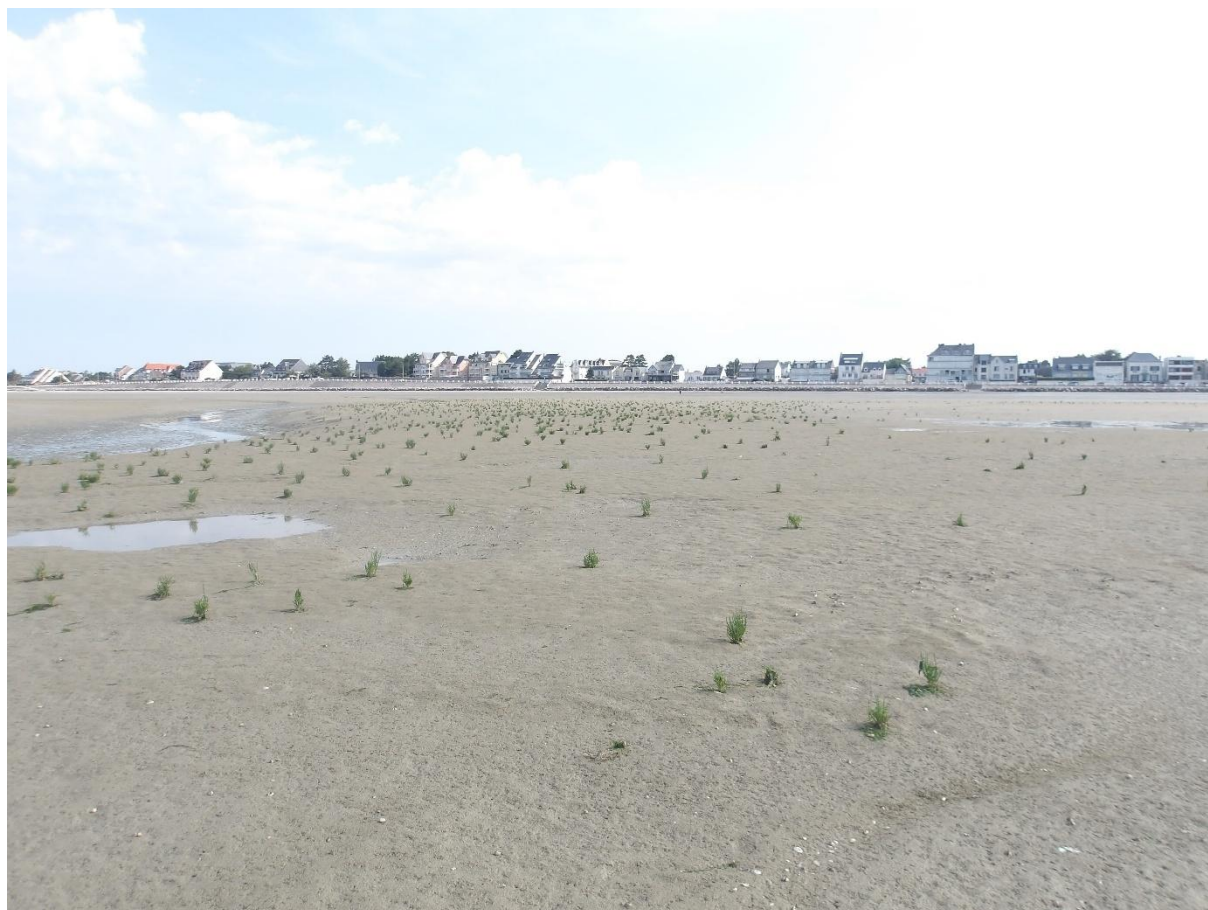
La Figure 14 présente les contours réalisés. Sur la plage du Crotoy, la Spartine anglaise est présente entre 1,1 et 5 % sur 13,2 ha. Un patch d'une surface de 0,9 ha constitué de Salicorne (*Salicornia sp.*) s'est établi loin sur la slikke (Figure 15). La Spartine anglaise est aussi présente de façon plus éparse devant le Crotoy où elle est comprise entre 0,1 et 1 % sur 23,5 ha. Une bande de 11,5 ha correspond à de la Spartine établie (entre 75,1 et 100 %) qui doit être préservée lors des travaux afin de protéger le cordon dunaire. Outre cette zone, le sol nu estimé sur l'ensemble des entités dessinées est de 95 % à 99 %.

Figure 15 : Pieds de Salicorne et de Spartine anglaise se développant sur la plage du Crotoy

Enfin, un patch de végétation présentant un mélange de Spartine et de Salicorne est en cours de développement sur la slikke (0,9 ha).

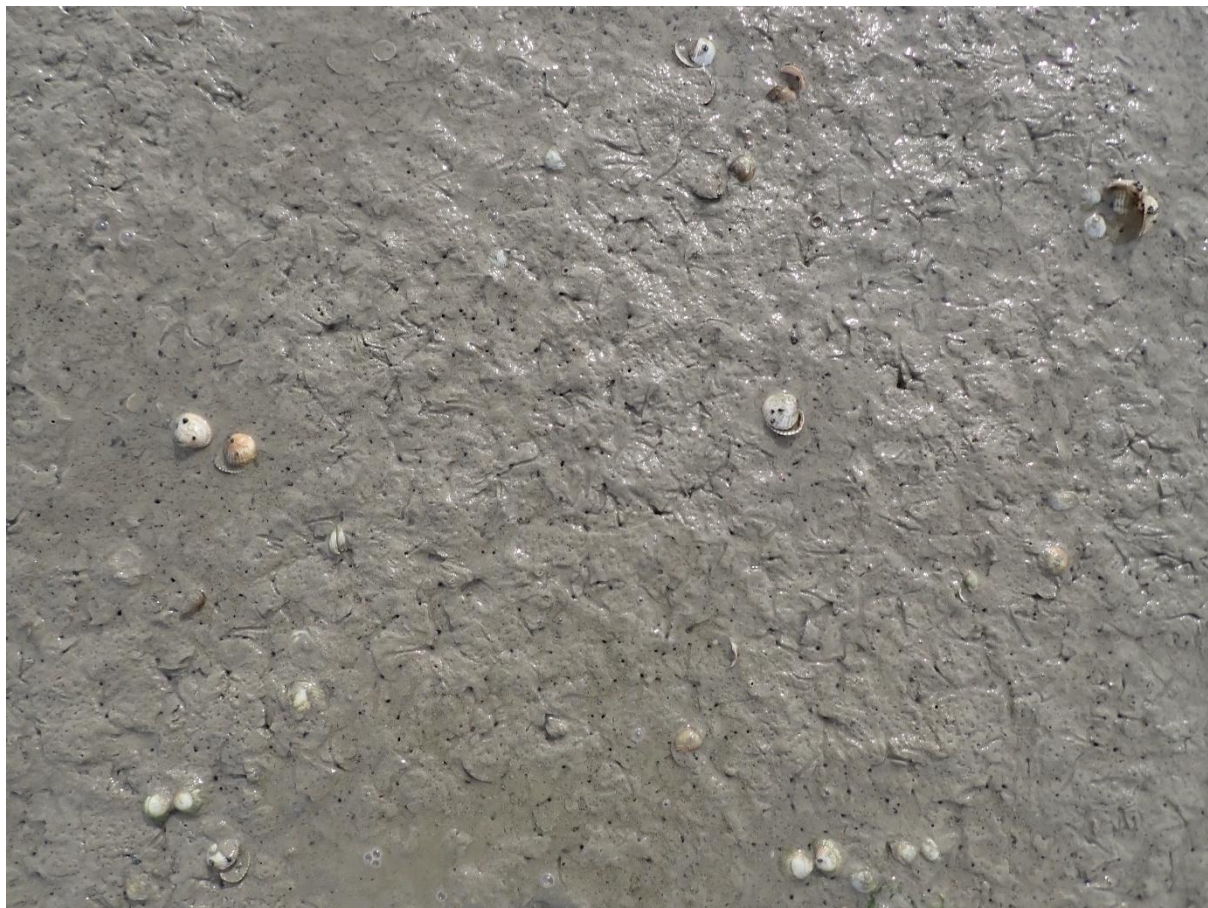
Chaque année depuis 2021, le GEMEL réalise l'évaluation des gisements de Scrobiculaires (*Scrobicularia plana*) en baie de Somme. En 2026, cette évaluation a été réalisé en baie de Somme Nord au mois de juin. Il se trouve que la ressource en Scrobiculaires est présente sur la plage du Crotoy (Becuwe et *al.*, 2026). La Figure 16 présente la superposition du gisement aux contours de Spartine réalisés afin de considérer l'impact potentiel des travaux de labours sur le gisement. Il est donc visible que les entités de Spartine anglaise délimitées sont peu présentes sur les cœurs de gisements des Scrobiculaires (4,9 ha sur une surface totale de 30,6 ha). De plus, afin de limiter les perturbations sur les habitats non ciblés, il est préconisé de relever le rotavator lors de la traversée de zones dépourvues de Spartine anglaise. Il sera donc possible d'éviter les zones denses en Scrobiculaires, reconnaissable par la présence d'étoiles sur le sédiment (Figure 17).

Figure 17 : Traces en forme d'étoile révélatrices de la présence de Scrobiculaires
